Puntos de Descargas a Cuerpos de Agua

Región No. 3

Barrio: Sabana Llana

Sector: Country Club

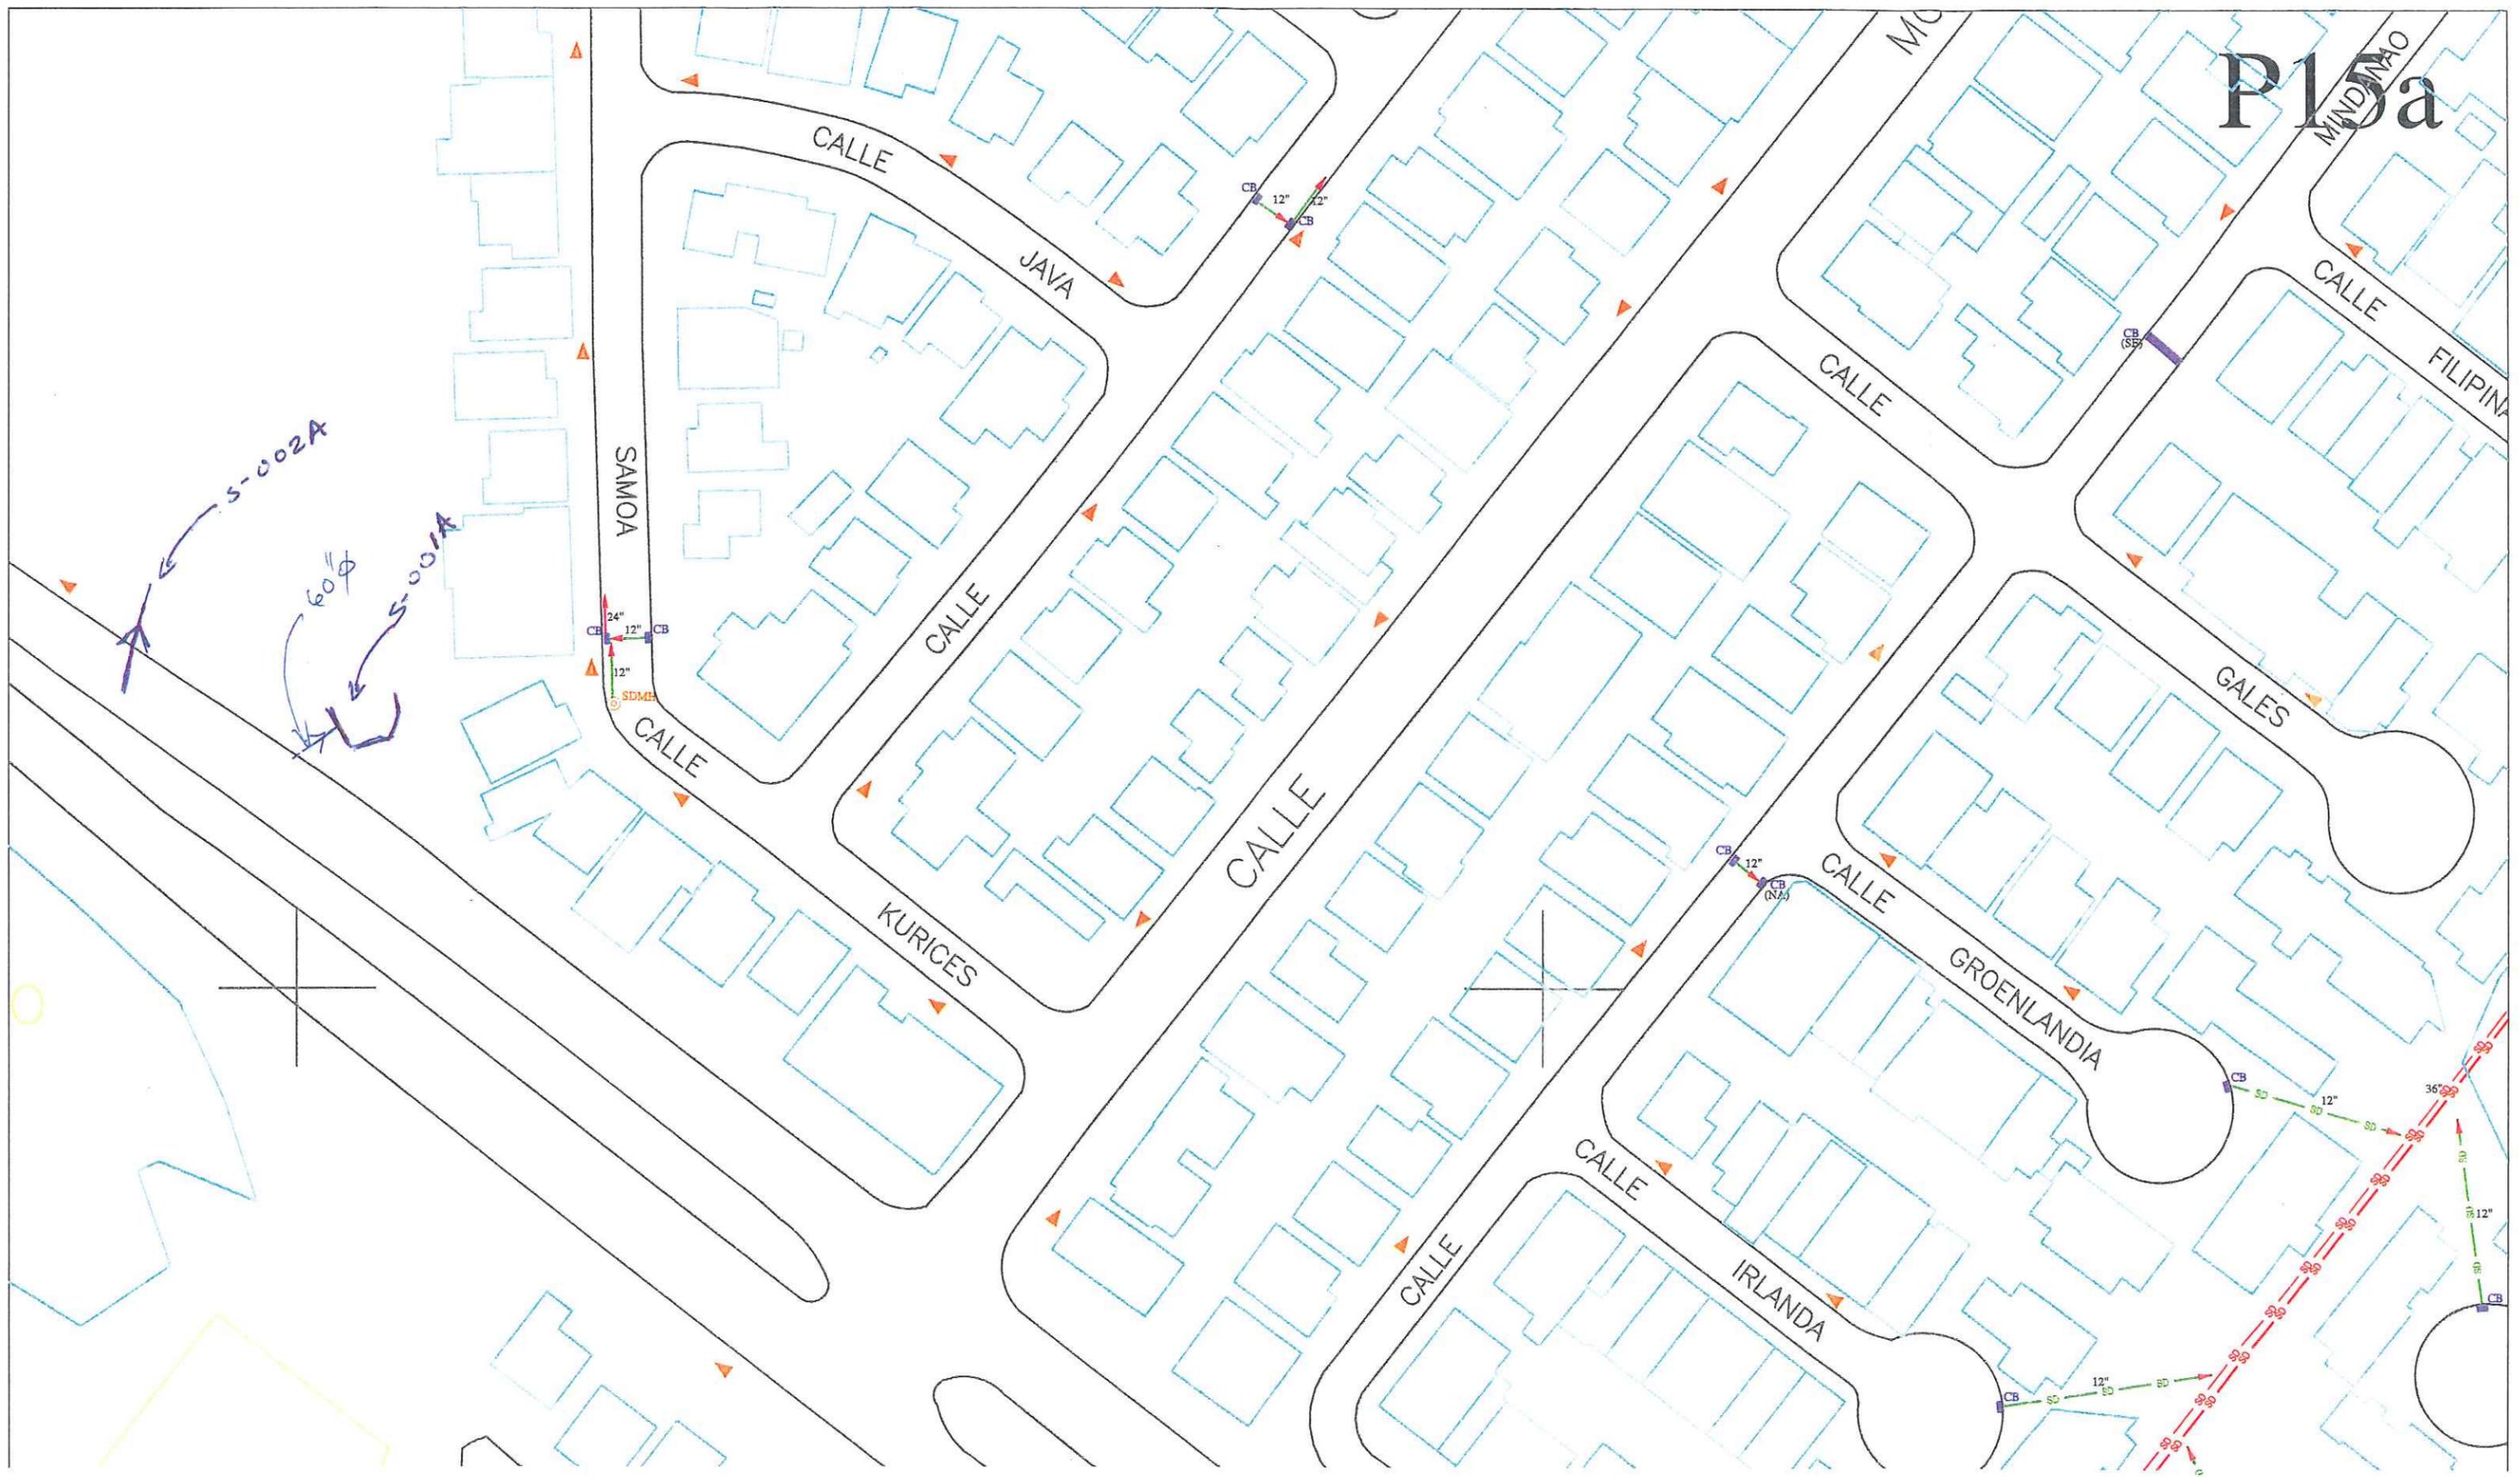
DISTRITO/REGION	CUADRICULA	ESTRUCTURA NO.	BARRIO
<u>3</u>	<u>PISA</u>	<u>S-001A</u>	<u>SABANA LLANA</u>

SECTOR <u>COUNTRY CLUB</u>
CALLE/UBICACION: <u>RAMAL 8</u>
